Numéro 4 - Printemps 2016

# Galey : l'église Saint-Pierre et sa partie romane

# Santa Maria d'Arties : dera roeina ar esplendor

Cronica des actuacions (1972-2012)

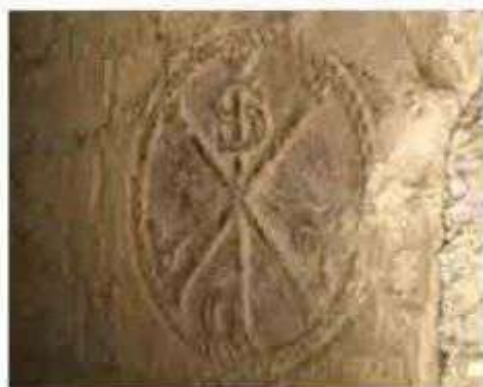
Le beau chrisme de l'église d'Antras a été remployé à l'envers au-dessus de l'ancienne entrée.

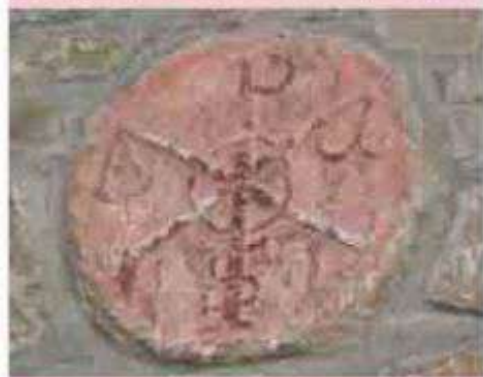
L'iconographie du chrisme de l'église de Vic d'Oust est particulièrement riche : les bras du X sont formés par des instruments de la Passion du Christ, un clou et un marteau.

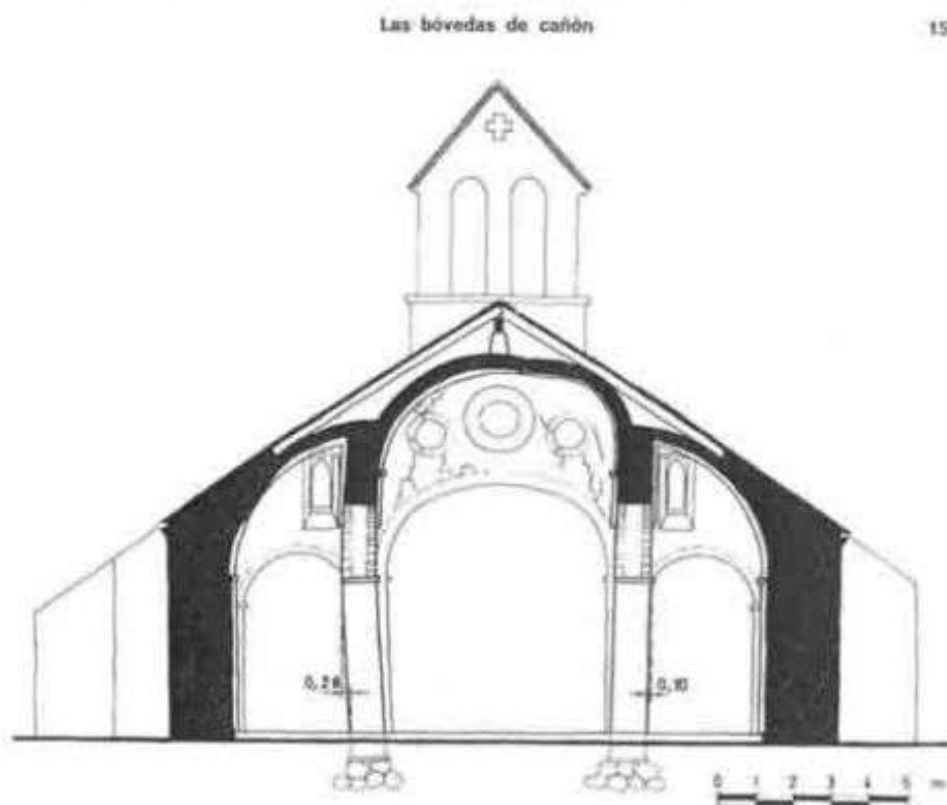
Fig. 11. Sección real del templo, en que se muestran las grandes deformaciones. Es realmente espectacular el descenso de la cumbre de la bóveda, por cuyo intradós discurre una gran grieta, así como el desplome de las columnas, que han motivado una auténtica trastiada de los cuatro arcos que hay a cada lado de la nave principal separándola de las laterales.

installacion de hilat electric. Se comprovèc qu'era cubèrta de husta e lòses descansaue sus uns pilars de pèira que de tram en tram se lheuauen en miei dera vòuta centrau, hèt qu'explicarie era deformacion des vòutes, pr'amor qu'es vòutes de canon supòrtan malament es cargues puntuaus. Era solucion adoptada consistic en evitar qu'eth pes requieguesse ena vòuta centrau e es emparees enes lateraus mejançant eth plaçament d'ues encavalcadures.
